Alpes-Eau-Services
24 Impasse des Pinsons
73410 Entrelacs-Saint Girod
06 34 69 08 51
contact@alpes-eau-services

Rapport d'intervention

- Nous intervenons afin d'identifier les réseaux d'alimentation d'eau potable du musée du château d'Annecy.
- Nous contrôlons l'ensemble des regards extérieurs et intérieurs et manœuvrons les vannes accessibles afin d'identifier les parties isolables du réseau. Nous inspectons également les vides sanitaires et compteurs généraux.

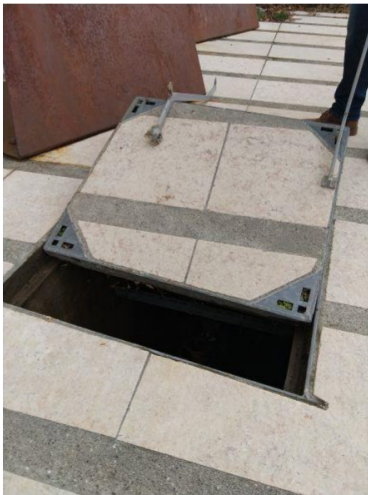
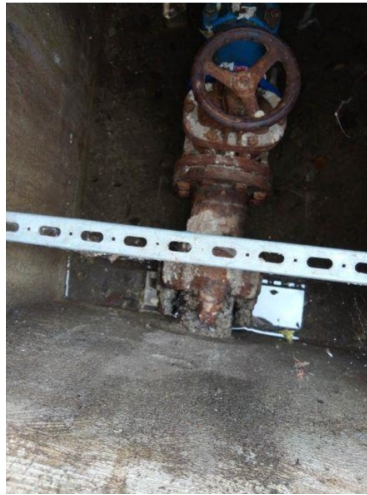
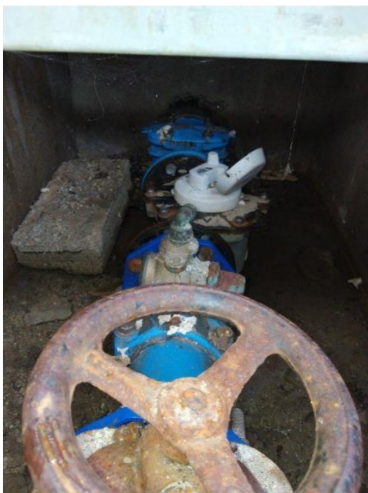
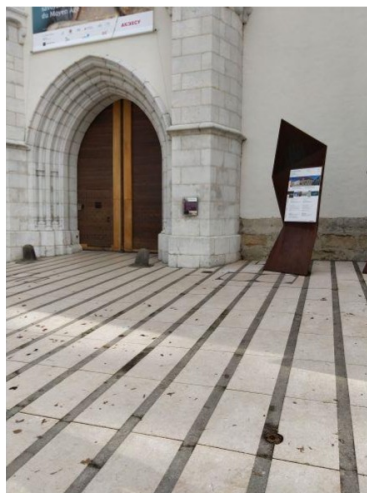
Le compteur général se situe sur le parvis du château dans un regard. L'alimentation part en fonte DN125, de ce regard. Nous ne constatons qu'un seul départ.

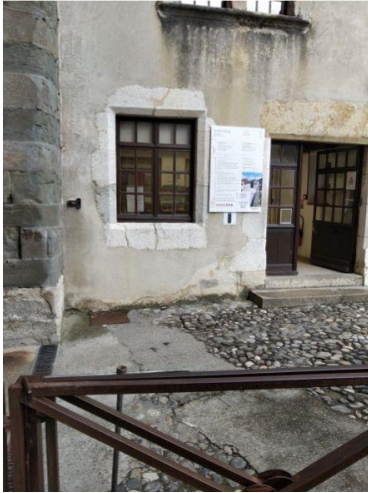
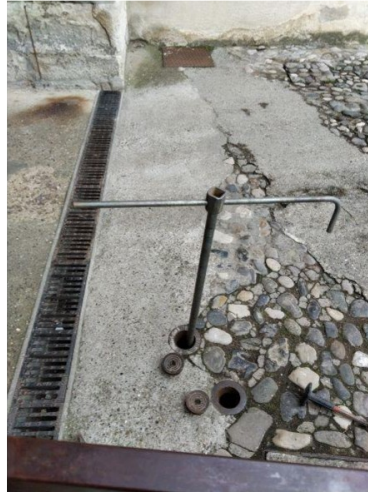
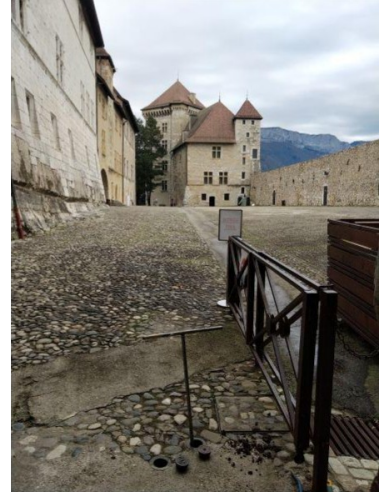
Nous repérons deux bouches à clé à l'entrée du château.
La première ferme l'alimentation du bâtiment d'accueil situé sur la gauche en entrant.
Nous manipulons la seconde qui était en position ouverte. Tous les points d'eau du château restent alimentés. Cette bouche ne sert plus, nous la laissons fermer.

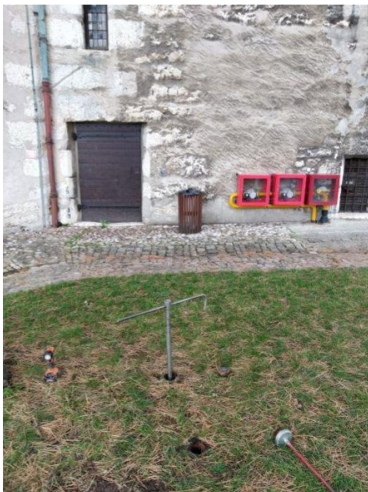
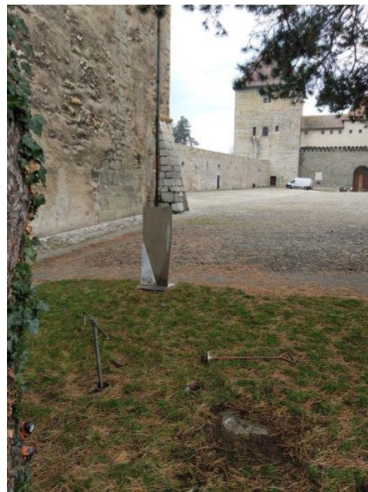
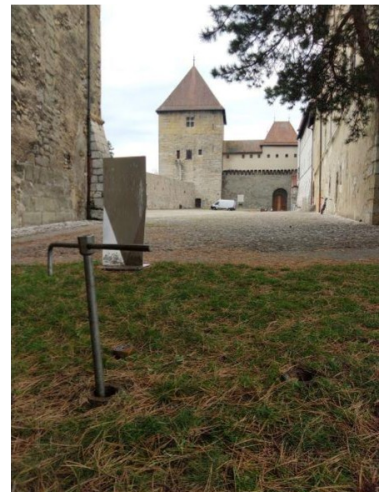
Dans l'alignement des premières bouches à clé, nous en constatons deux autres. Nous manœuvrons les deux et ne constatons aucune coupure d'eau dans les bâtiments.

Les vannes retrouvées et manipulées ne permettent de couper qu'une seule alimentation. Soit le réseau a été modifié et ses vannes n'ont plus d'utilité soit elles ne fonctionnent plus, ce qui est peu probable car nous ne constatons aucun problème lorsque nous les manœuvrons.

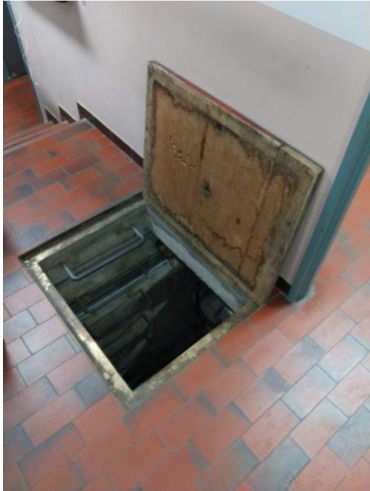
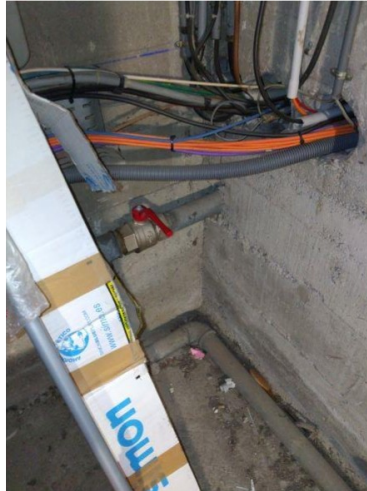
Nous ne trouvons aucune vanne extérieure pour couper les points d'eau du bâtiment de gauche hors accueil. Une vanne est présente dans le vide sanitaire sous l'atelier, mais celle-ci n'isole que la moitié du bâtiment.

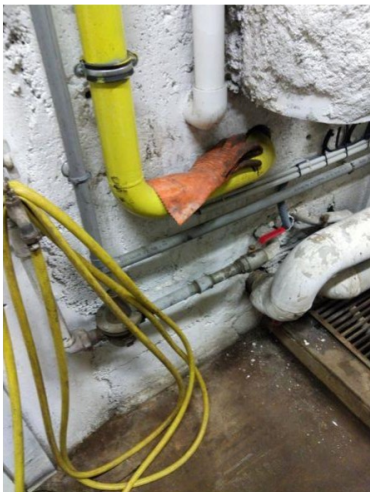
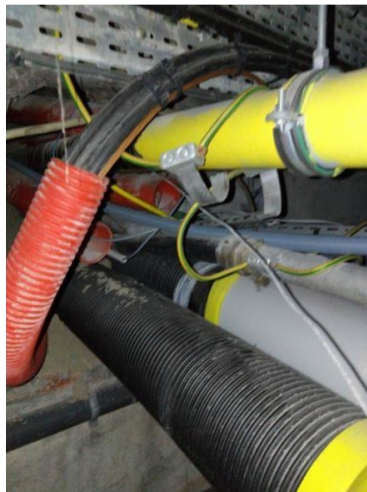
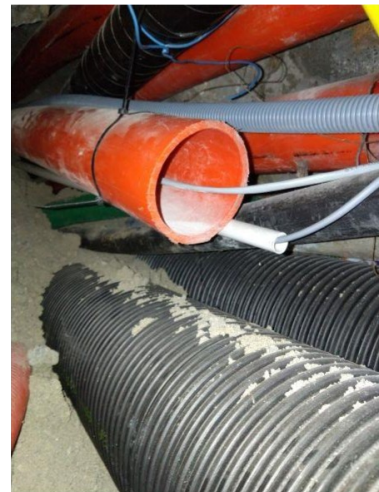
Afin d'isoler le bâtiment où se trouve la chaufferie, nous constatons une vanne à l'intérieur de celle-ci. Le réseau part ensuite en galva dans le vide-sanitaire puis en PEBD DN50. Nous ne retrouvons aucune vanne sur le réseau extérieur.

A la suite de nos investigations, nous avons constaté que les réseaux du château sont vétustes avec une alimentation enterrée en fonte sur une partie, en acier galva sur une autre et enfin en PEBD sur la dernière.

Afin d'avancer sur l'identification des réseaux, nous conseillons une seconde intervention afin de déconnecter le PEBD et d'insérer une sonde à l'intérieur pour le tracer jusqu'à son point de départ. Une fois identifié, un sondage sera certainement nécessaire et une vanne sera installée à cet endroit.

Lors de cette intervention, nous pourrions également induire un courant sur le galva afin de le détecter.
